GUIA GERAL DE ALARMES G3

Suporte Técnico

Livoltek Brasil

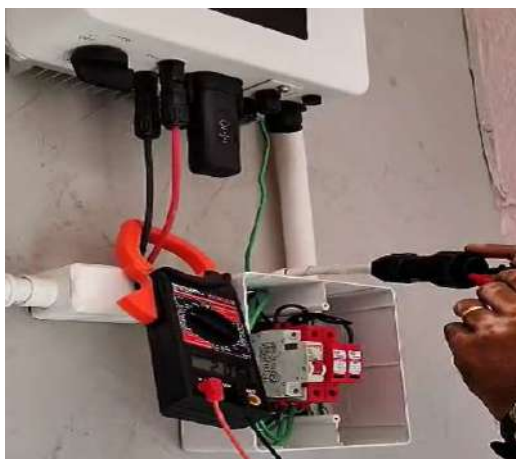
O inversor detectou a desconexão da rede elétrica da concessionária: a rede pode não estar funcionando adequadamente ou pode haver problemas nas conexões do lado CA (disjuntor e cabeamento).

1. Desligar o disjuntor CA, para a desconexão do o conector CA do inversor com segurança.

Religar o disjuntor CA e medir a tensão no conector do inversor. Verificar se a tensão fase-neutro está correta, para ligações monofásicas, ou fase-fase para ligações bifásicas.

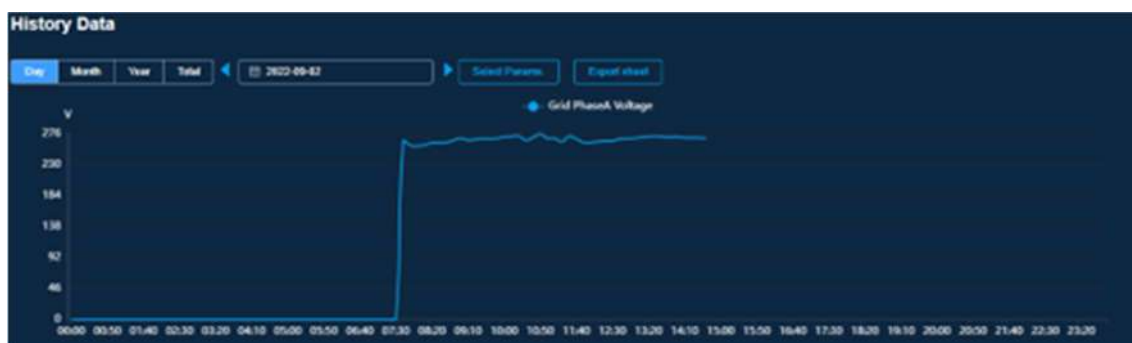
Quando a tensão excede os valores definidos pelos parâmetros de segurança do inversor, ele apresentará alarme de sobretensão da rede CA.

1º PASSO: Verificar o valor da tensão máxima que o inversor alcançou antes de alarmar.
